## **Energiantuotantoon soveltuvien alueiden esiselvitys**

**Kohde:** Simon Ruonasuo Aurinko- ja tuulivoimahanke

**Tilaaja:** Nordic Generation Oy  
Tekniikantie 14, Innopoli 2  
02150 Espoo

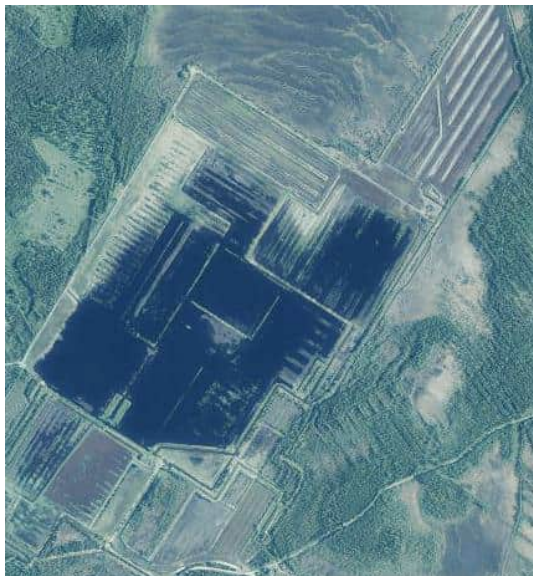
Ennen vuotta 2000 alueelle on rakennettu vesienkäsittelyjärjestelmät ja eristysojat. Tuotannon edetessä turvepaksuudet ovat pienentyneet ja osassa aluetta turpeet on nostettu lähes kokonaan. Tuotannon loputtua keski- ja eteläosalle on nostettu vesi kosteikon luomiseksi (kuva 1). Kosteikon vesipintaa pidetään ylhäällä rakennetulla kivetyllä pohjakynnyksellä (kuva 2).

Kuva 2. Ruonasuon etelä- ja keskiosa on vesitetty kosteikoksi.

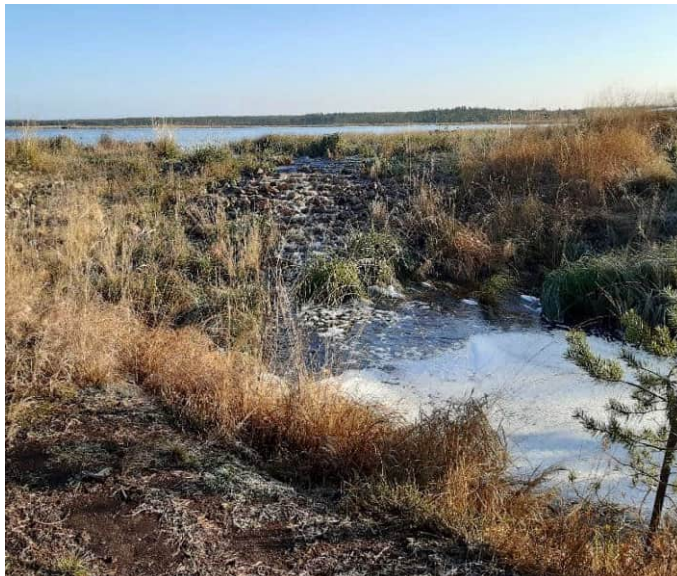
Kuva3. Pohjakynnyks padottaa kosteikon veden.

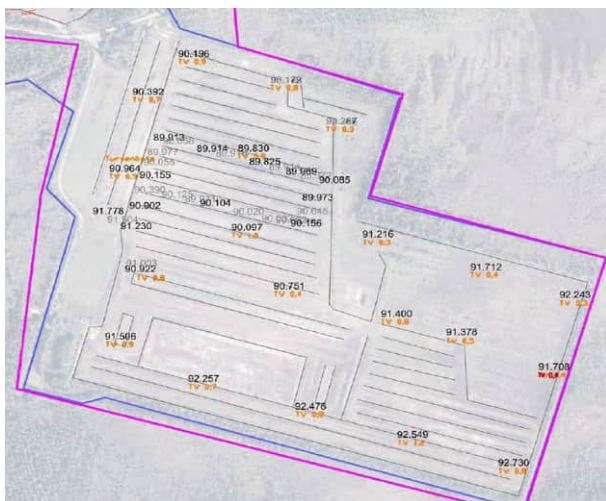
Alueiden paikalliskuivatus on hoidettu avo-ojituksella eli sarkaojituksella. Alueen kuivatuskartta on esitetty liitteissä 2. Sarkaojien suunta vaihtelee hieman korkeussuhteiden mukaan (kuva 3), pääsuuntana on aurinkopuiston alueella kaakko-luode. Sarkaojien kunto vaihtelee alueen eri osissa.

Kuva 4. Sarkaojien suunta vaihtelee alueella.

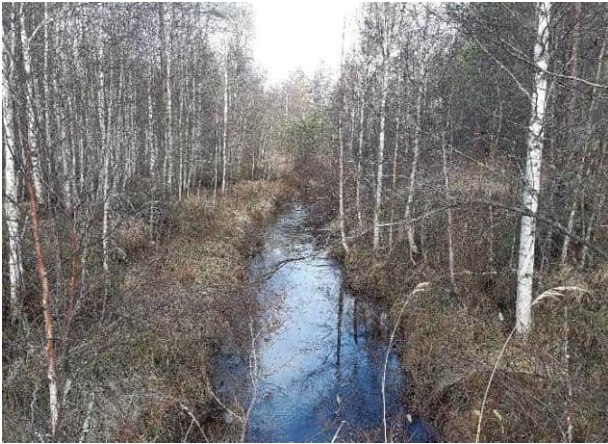
Alueen pääuomat ovat pääosin riittävän syvät. Uomat ovat pajuttuneet ja kasvavat puuta, sekä yksittäisiä tukkopaikkoja esiintyy. Kuvassa 4 on esitetty pääuoma 500 m Ruonasuon alapuolelta. Uomassa seisoo jonkin verran vettä liettymien vuoksi.

Kuva 5. Pääuoma kuvattuna Rovaseläntien kohdalta Ruonasuolle päin.

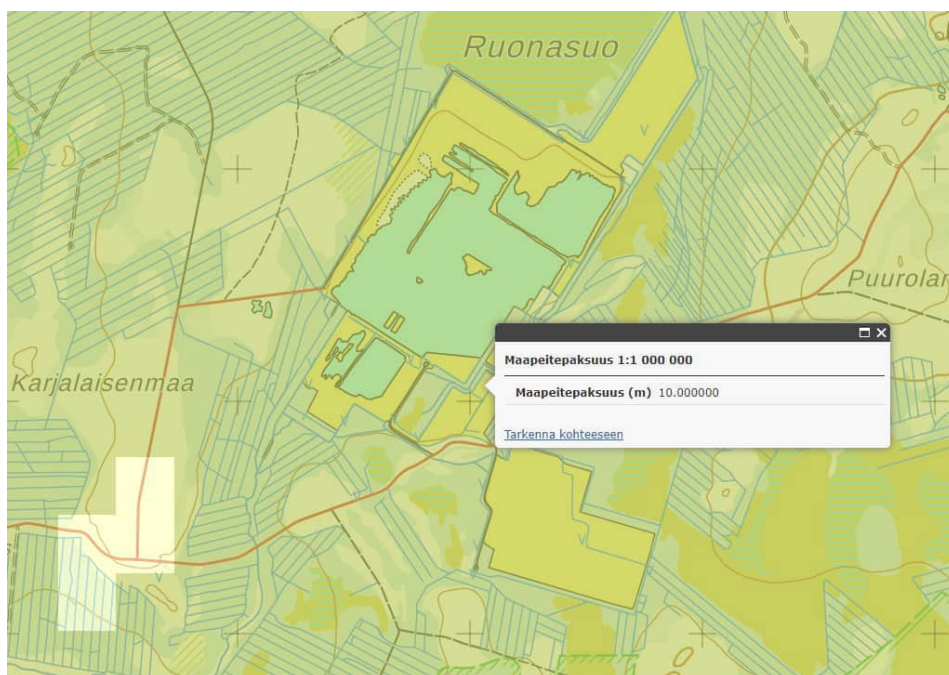
Tutkitun alueen pintakerroksena on saraturvetta ja tutkimusten perusteella alueella ei esiinny kivennäismaita pinnassa. Paneelikentille varatulla alueella turvepaksuus vaihtelee pääosin noin 0,4...1,0 m välillä. Tuulivoimaloiden läheisyydessä turvepaksuus vaihtelee pääosin noin 0,3...1,0 m välillä. Voimalan 3 läheisyydessä turvekerroksen paksuus on noin 1,5 m. Maaperäkarttojen mukaan alueen maanpeitepaksuuden on ilmoitettu olevan 10 m. Maanpeitepaksuuden resoluutio maaperäkartoissa on harva, jolloin jyrkät maanpeitepaksuuden vaihtelut eivät näy kartassa ja kalliopinnan syvyyden arviointi näiden karttojen perusteella on suuntaa antavaa.

Kuva 6. Maanpeitepaksuus (GTK)

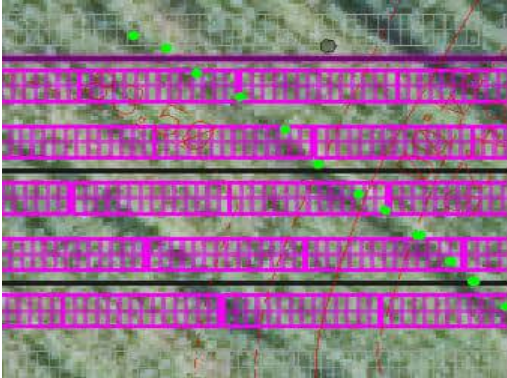
Aurinkoenergian tuotannossa aurinkopaneelit suunnataan usein etelään, jotta tuotto saadaan maksimoitua. Tällöin paneelirivit ja rakenteet avomaalla sijoitetaan itä-länsi suuntaisesti. Tilannetta on havainnollistettu kuvassa 3. Kuvassa luode-kaakko suunnan puuta kasvavat avo-ojat leikkaavat tulevat paneelirivit.

Kuva 7. Esimerkki aurinkopaneelirivien(violetti) sijoittuminen itä-länsisuunnassa. Vanhat puustoiset avo-ojat vihreällä pisteellä.

**Hankealueella sarkaojitukset joudutaan** muuttamaan, jotta paneelirivirakenteet voidaan toteuttaa. Myös huollon kannalta paneelirivien välissä pitää pystyä kulkemaan rivin päästä päähän. Myös paneelien rakentaminen on hyvin vaikeaa, mikäli avo-oja suunta on väärä, koska avo-ojien ylityksiä tulee merkittävä määrä.

Toimivan kokonaisuuden kannalta **avo-ojitukset voidaan muuttaa** kuvan 3 tavoin, jossa kuivatusojat tehdään paneelirivien väleihin tarvittavin välein **Itä-Länsi suuntaiseksi**. Tässä ratkaisussa tulee ottaa huomioon se, että jokainen oja on noin 3 m päältä leveä ja näin ollen avo-ojitus vie osan pinta-alasta.

**Alueet on mahdollista saada ojattomaksi tekemällä salaojitukset.** Salaojat voi sijoittaa paneelirivien väliin. Tässä ratkaisussa ojitukset tulee tehdä tarkasti suunnitelman mukaan, jotta ennen puiston rakentamista tehdyt salaojat eivät rikkoutu rakentamisvaiheessa.
