SIMON KUNTA

Simojoen yleiskaava

Maiseman ja rakennetun kulttuuriympäristön selvitys

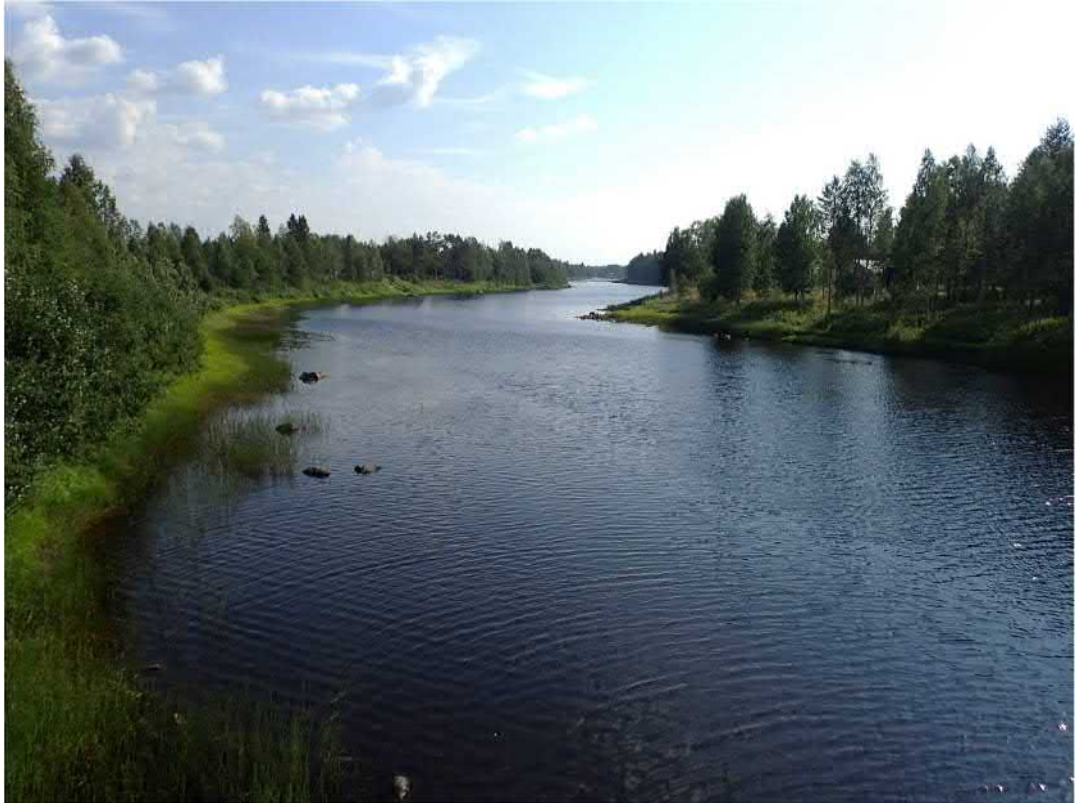
Kuva 3. Selvitysalueen kolmas solmukohta, Simojoen ylitys Taininiemessä. (kuva Minna Takalo)

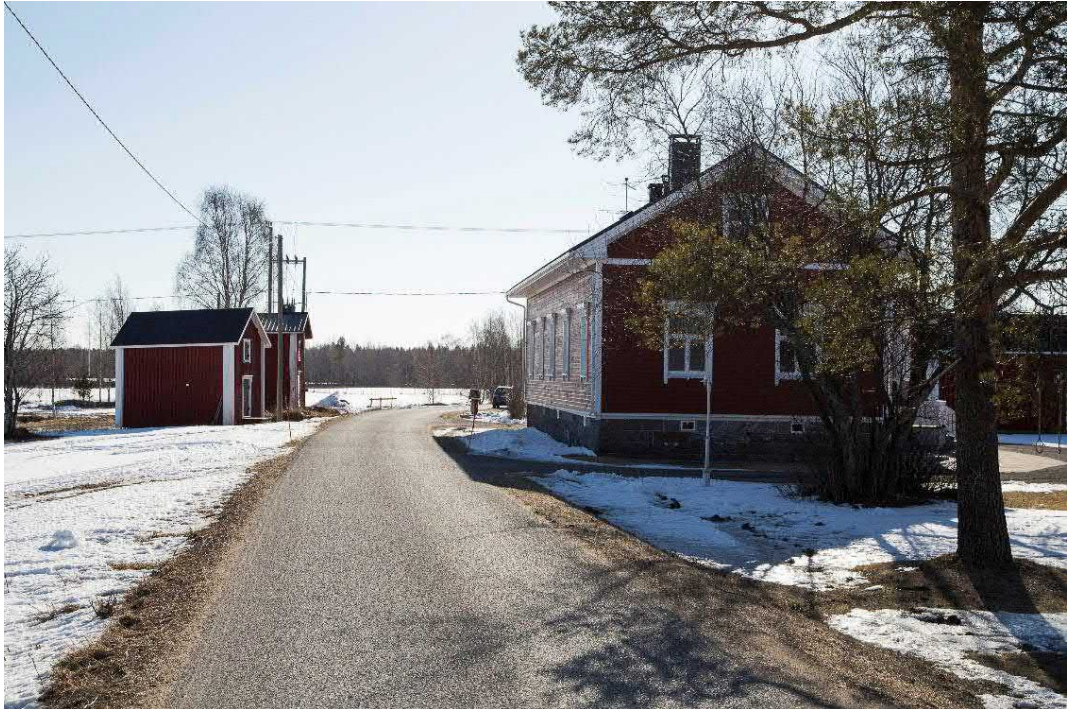
Kuva 4. Jokipään alueella kaava-alueen raja kulkee Pohjanlahden rantatiessä. Tien vasen puoli kuuluu kaava-alueeseen. (kuva: FCG/ Ville Suorsa)

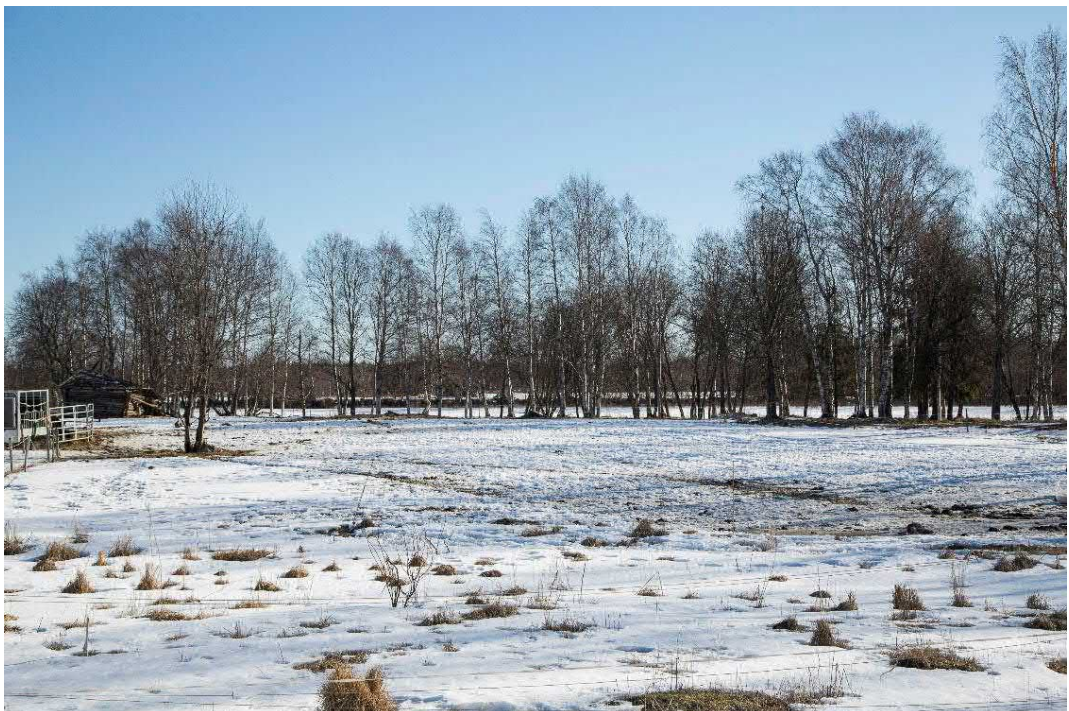
Kuva 5. Jokipään viljelyaluetta Simojoen rannassa. Alue kuuluu niin valtakunnallisesti arvokkaaseen maisema-alueeseen kuin valtakunnallisesti merkittävään rakennettuun kulttuuriympäristöönkin. (Kuva: FCG/ Ville Suorsa)

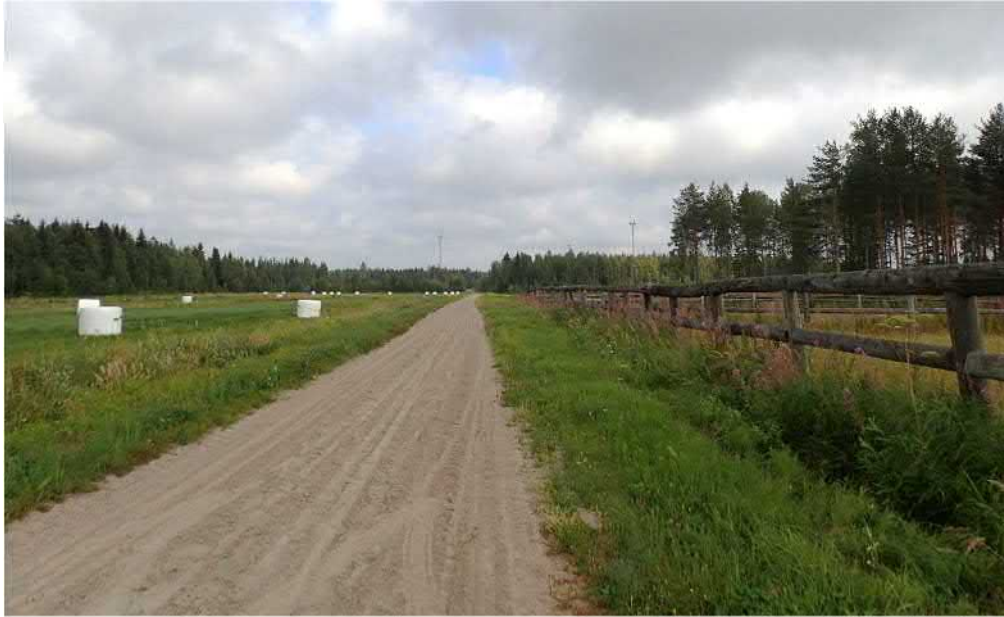
Kuva 6. Selvitysalueen eteläosan peltoaukeille näkyy Onkalon tulivoimaloita. (kuva Minna Takalo)

Joen tasosta tuulivoimaloita ei suurimmasta osaa jokivartta näy, koska joki on var-sin kapea ja pääosin puuston reunustama. Riittävän pitkiä näkymäakselia tuulivoi-maloiden suuntaan syntyy vain harvakseltaan ja silloinkin tuulivoimaloista näkyvät vain yläosat.

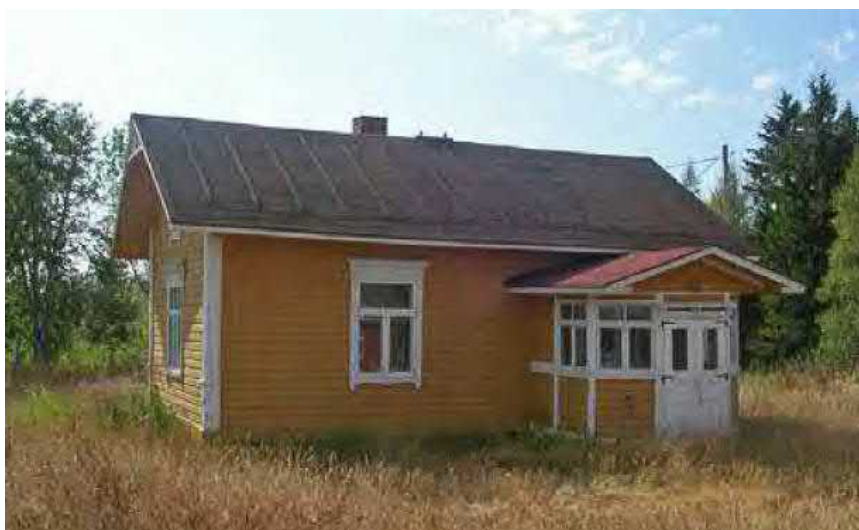
Kuva 8. Kuokkasen päärakennus (Kuva LKYT 2006).

Asuinrakennus on pieni ja kaunis omakotitalo, jossa on mutterikuisti. Julkisivumateriaalina on keltainen vaakaponttilaudoitus, listaväri on valkoinen. Katemateriaalina on ruskea kolmiorimahuopa. Rakennuksessa on T-karmi-ikkunat.

Juuso Niilonpoika Kuokkasen sanotaan tuoneen mutterikuistin mallin Simoon. Hän oli rakentamassa useita sellaisia Simonkylälle, mm. Pahnilaan (kotimuseo), Huttulan, Filpuksen (palanut) sekä Rantaruikan kuistit. ”Rukki-Juuso” oli tunnettu erityisesti rukeistaan ja keinutuoleistaan. Hän on muurannut Simonkylälle useita leivinuuneja.

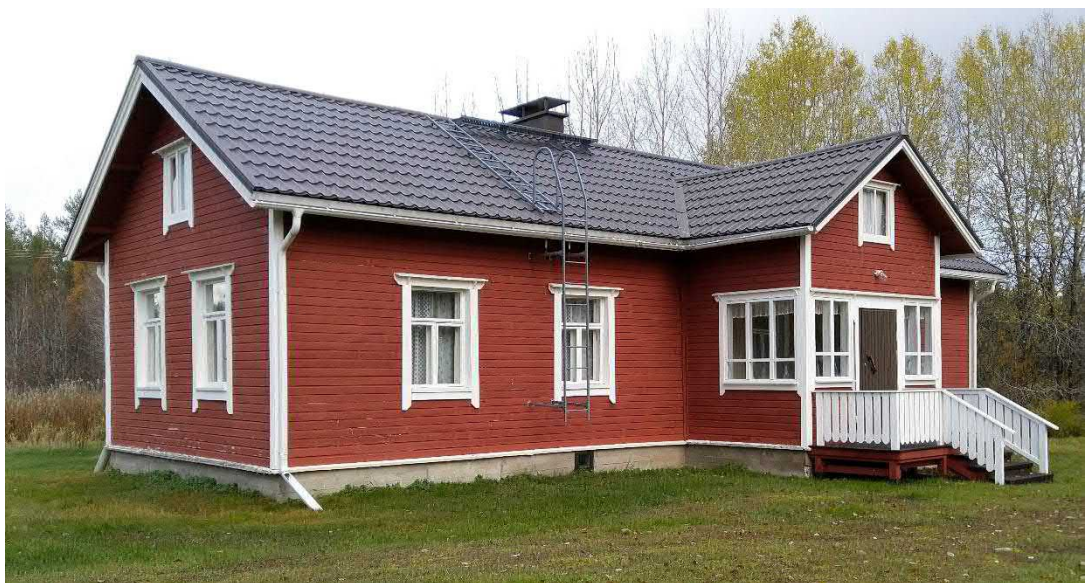
Kuva 19. Hanskan päärakennus.

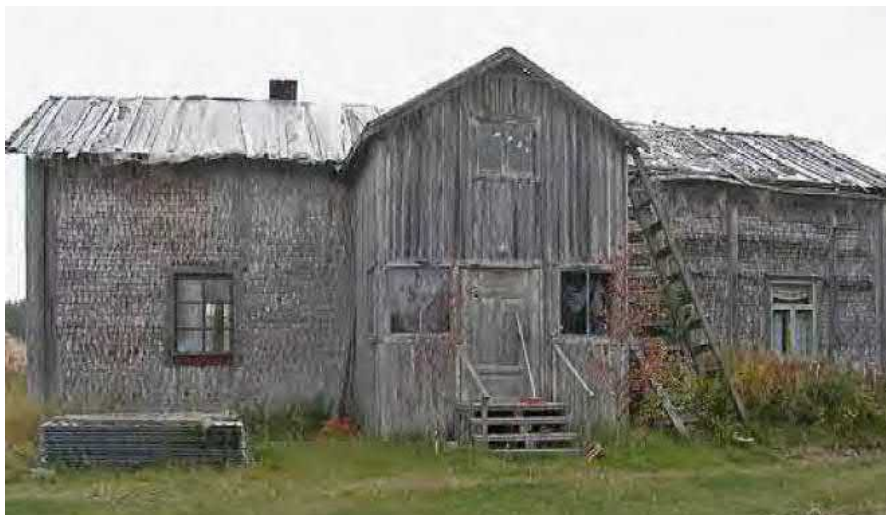
Kuva 28. Vainionpään päreillä vuorattu vanha asuinrakennus (Kuva LKYT 2006).

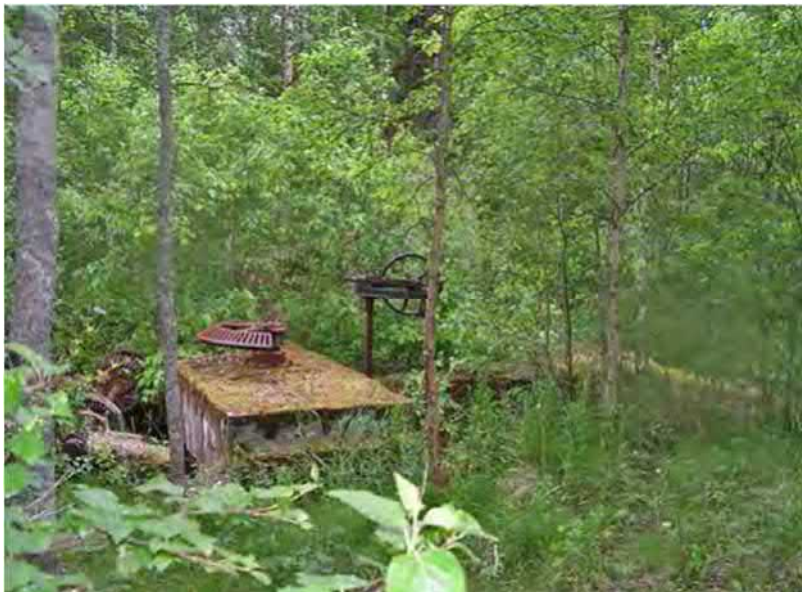
Kuva 37. Saarikosken sahan perustuksia. (Kuva LKYT 2007)
