# Gigawatti Oy:n Simo Sarvisuon tuulipuiston öljyvahinko 27.1.2026

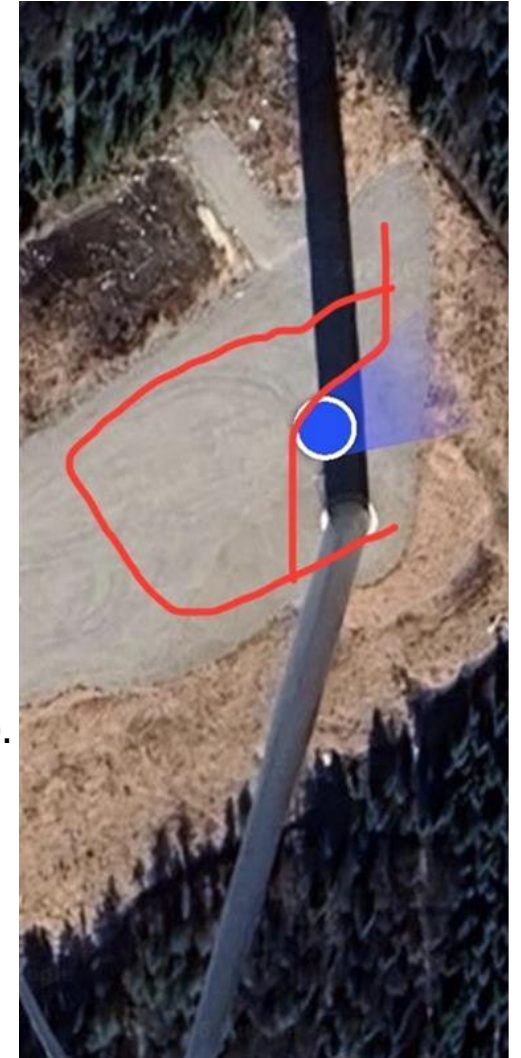
- Simo Sarvisuon tuulivoimalassa S11 havaittiin vaihdelaatikkoöljyvuoto tiistaina 27.1.2026. Vestaksen arvion mukaan 100–150 litraa öljyä on vuotanut konehuoneesta päälaakerin alapuolelta, jolloin se ei valitettavasti päädy nacellin keräysaltaaseen, vaan on levinnyt voimalan ulkopuolelle viereisen kuvan mukaiselle alueelle.

- Gigawatti tilasi Arto Isokääntä tmi. keräämään likaantunut lumi ja jää alueelta (sekä tarpeen mukaan pinta-maat, jos öljyä olisi päässyt jäisen maan läpi imeytymään).

- Alueen lumi ja jää ym. kerättiin HVM:ltä tilattuun konttiin 3.2.2026 ja toimitettiin jatkokäsittelyyn Saraterra Oy:n Maksniemen toimipisteeseen.
- Toimitamme Simon kunnan Sampo Mäkelälle dokumentit asianmukaisesta käsittelystä, kunhan ne Saraterralta saamme.

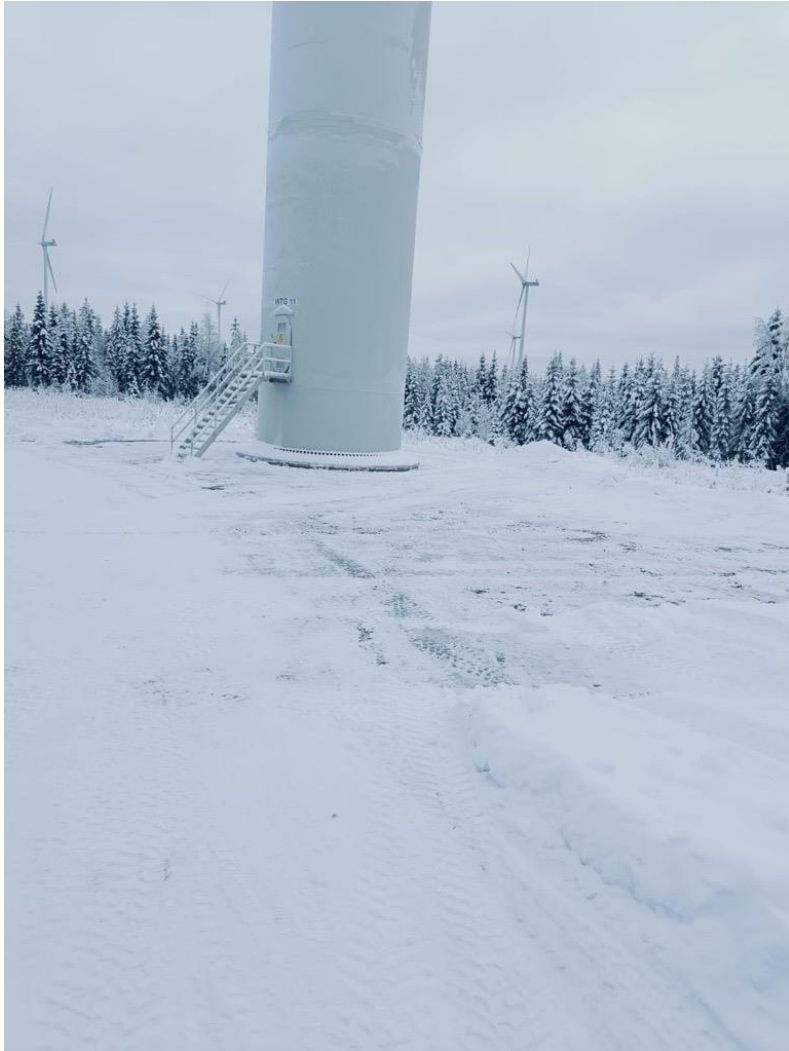
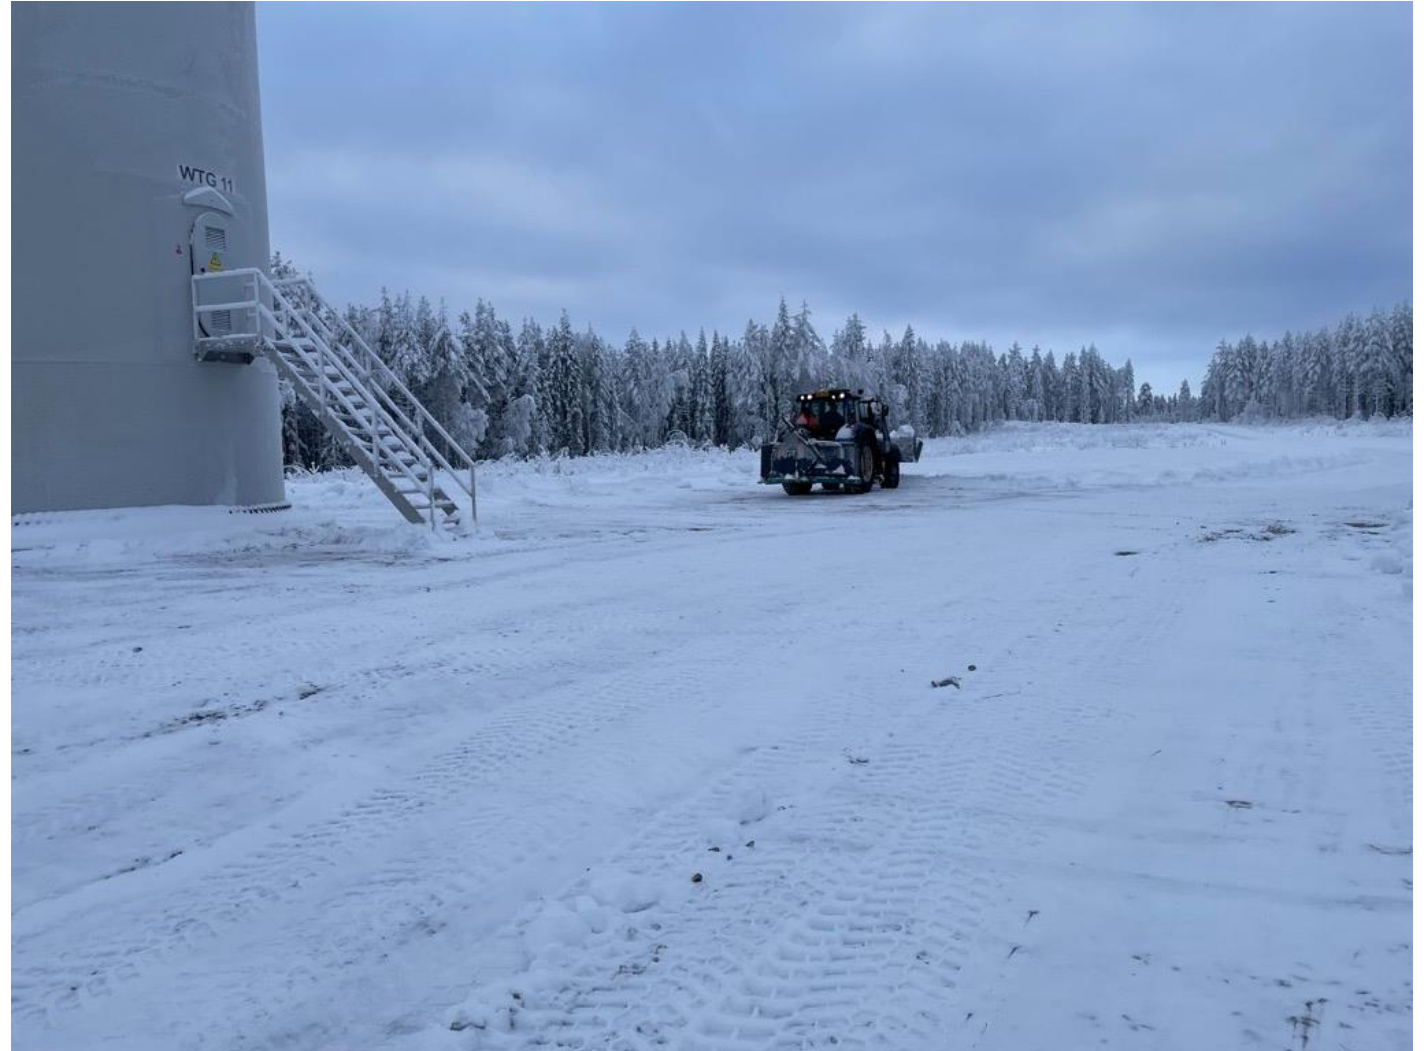
## Puhdistettu alue 3.2.206

- Puhdistuksen jälkeen emme havainneet öljyä maanpinnalle. Arviomme on, että öljyä ei ole päässyt platformin pinnan jääkerroksen läpi.
- Puhdistuksen jälkeen maahan levitettiin varmuuden vuoksi kuitenkin öljyn imeytysainetta (kuva sivu 4).

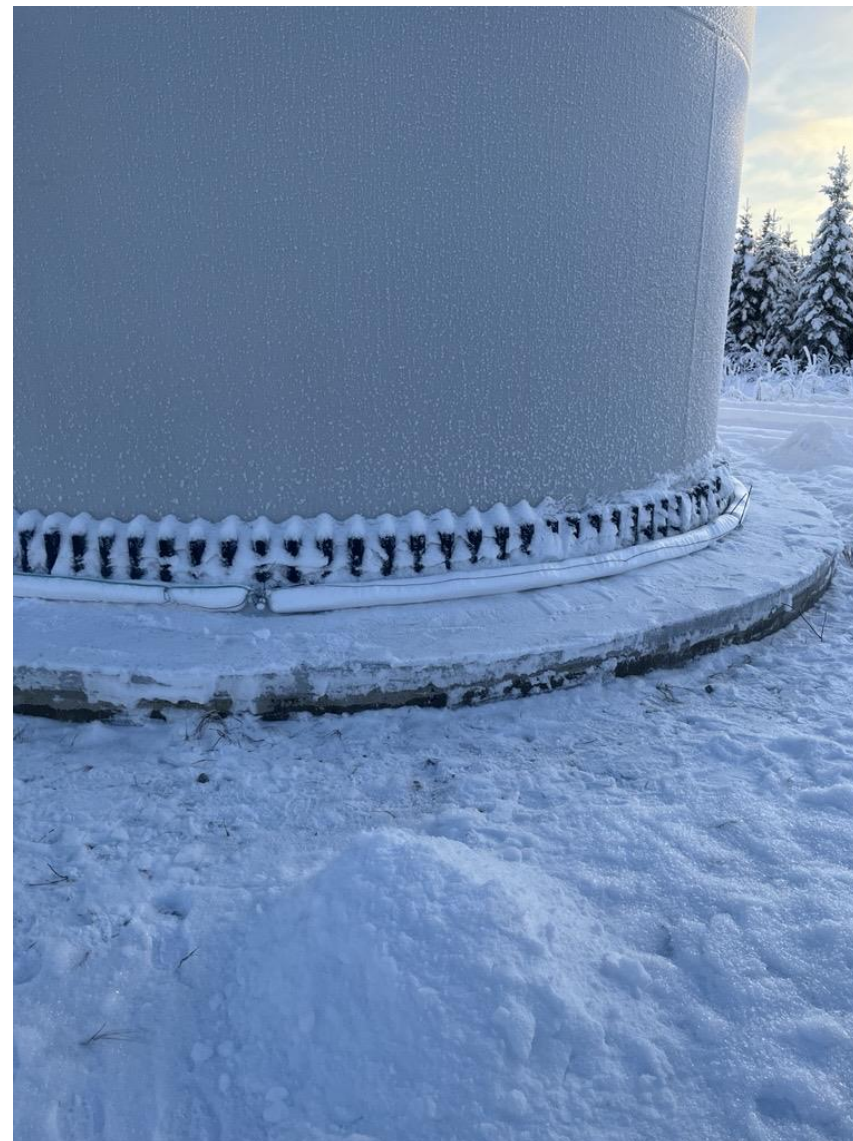
Voimalan tornin juuri suojattu, jotta mahdolliset tornin ulkopinnassa olevat öljyjäämät ei pääse tornia pitkin valumaan maastoon.
